**Grande Progetto Pompei**

**MESSA IN SICUREZZA  
DELLE REGIONES IV, V E IX**

**SOPRINTENDENZA POMPEI**

7 dicembre 2016

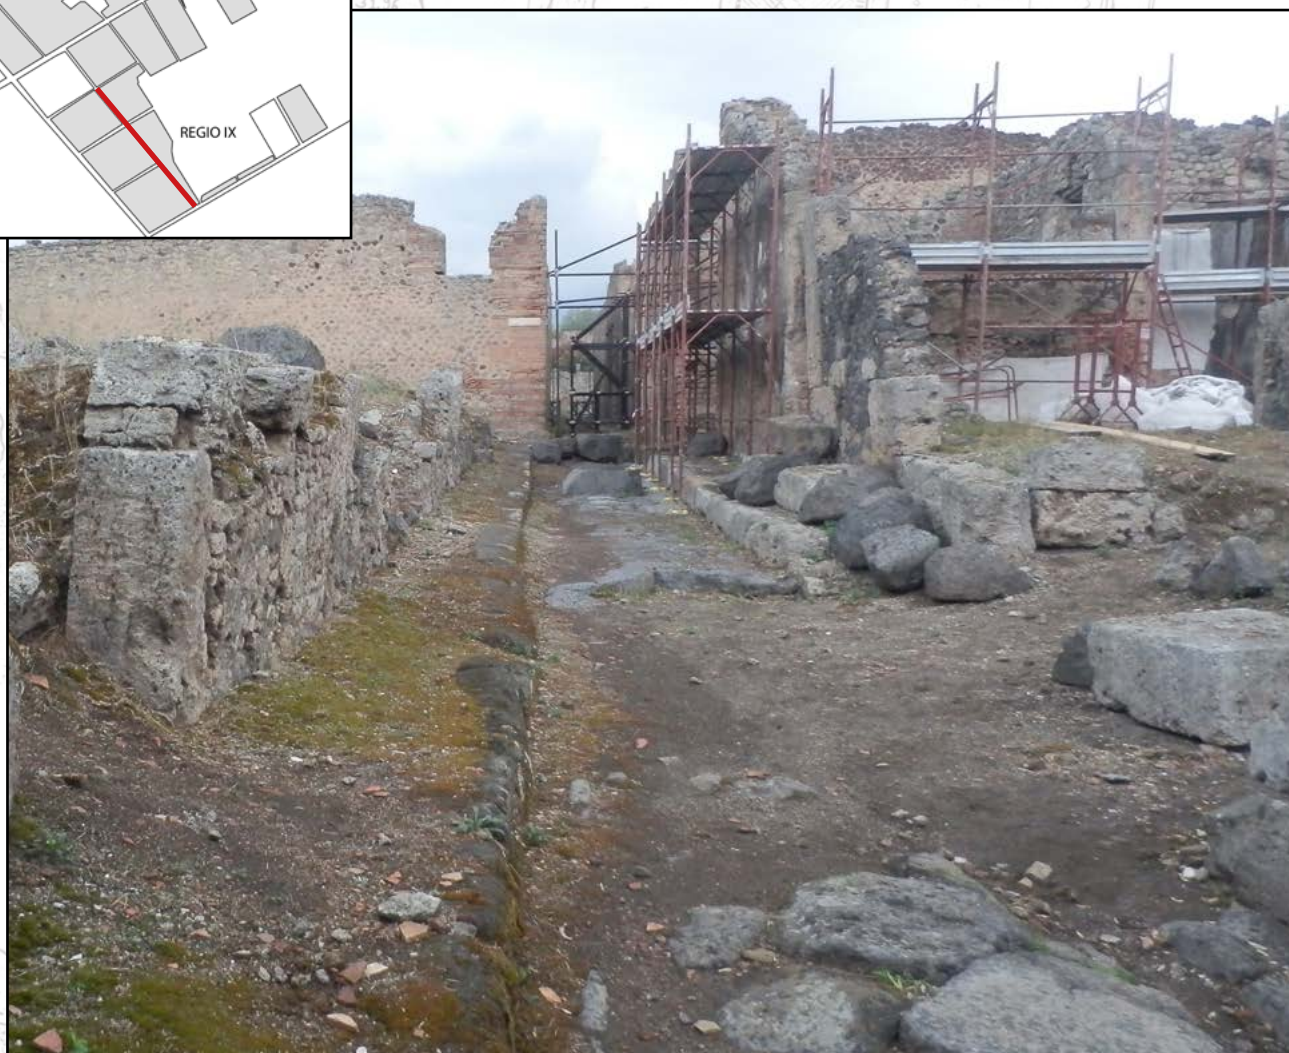
pre opera

Una volta rimosso il materiale vegetale e non accumulatosi nel tempo sulle loro superfici, è stato possibile prendere atto dell'effettivo stato di conservazione del piano di calpestio e calibrare interventi di integrazione delle lacune in corrispondenza dell'area non basolata.

La maggior parte dei marciapiedi, invece, è delimitata da un cordone di blocchi di pietra lavica, ma conserva pochissimi brani di battuto originale; si è provveduto, quindi, al completamento del piano di calpestio con battuto cocchiopesto.

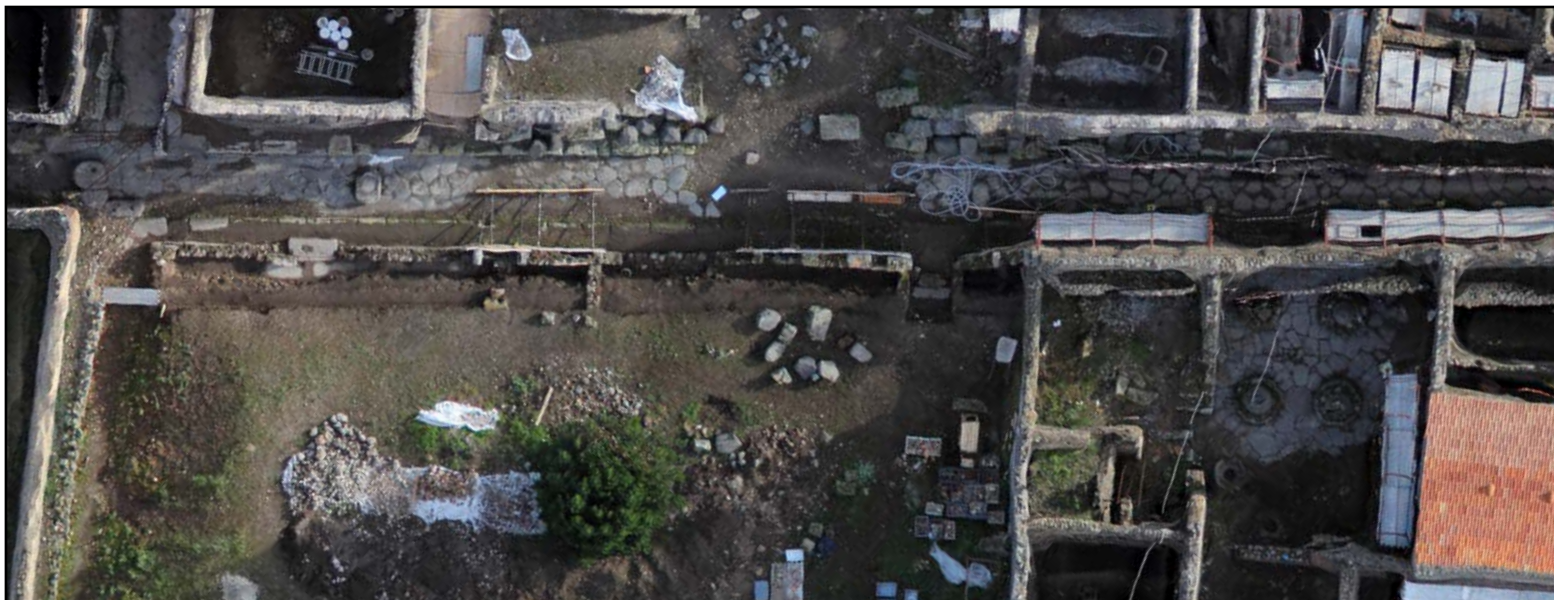
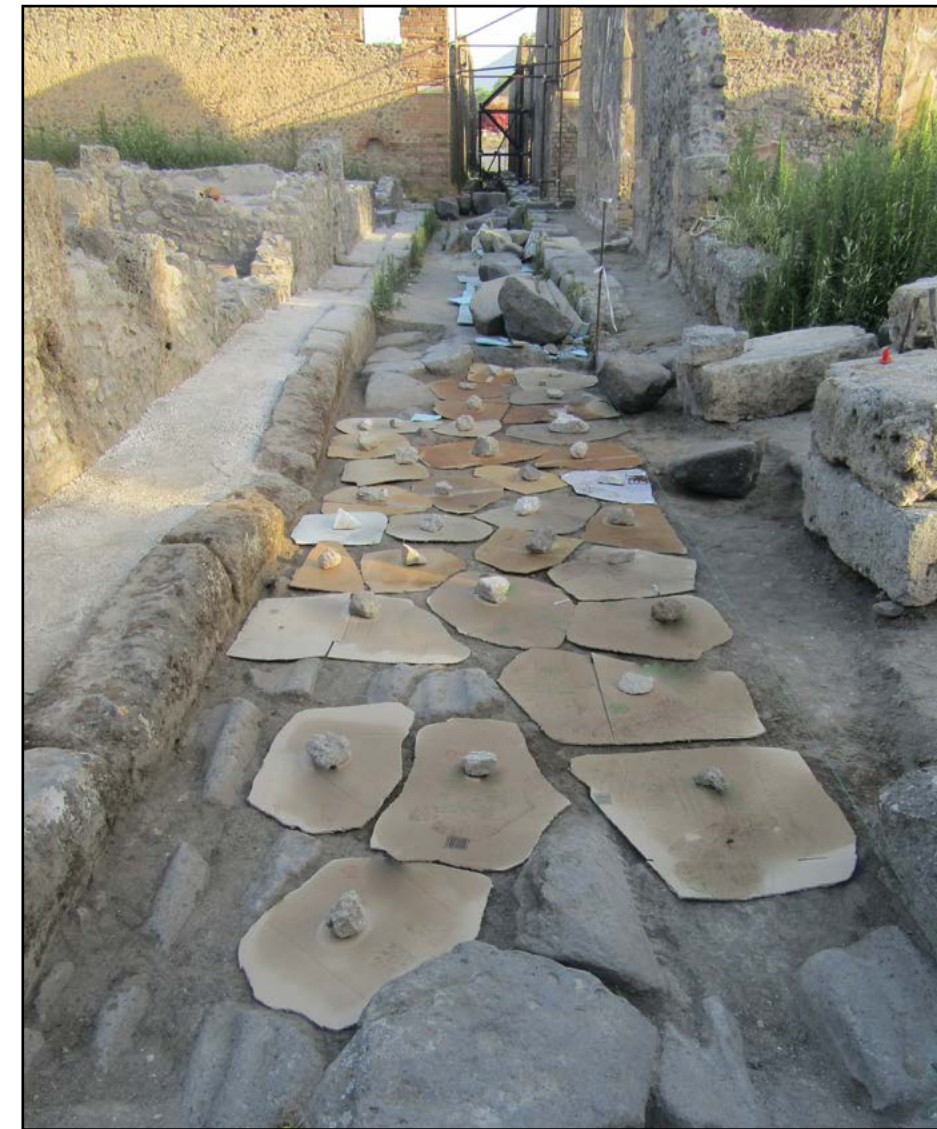
Il Vicolo di Tesmo, nel tratto contiguo all'impianto commerciale di recente esplorazione, IX 3, 21, risultava profondamente alterato. La causa va ricercata nel bombardamento dell'agosto - settembre del 1943 da parte del Comando Aereo Mediterraneo degli anglo-americani, giustificato dalla presenza di un comando tedesco che alloggiava presso Porta Marina. Non meno di 150 bombe, a detta di Amedeo Maiuri, allora Soprintendente degli scavi di Pompei. Nel caso specifico l'ordigno bellico aveva colpito il tratto viario, che per circa 10 m. risultava privo dell'antica pavimentazione, e parte del fronte occidentale dell'insula 5 della regio IX; i basoli, proiettati anche a notevole distanza, erano accumulati lungo i marciapiedi. In ritardo, si potrebbe dire, rispetto alla profonda opera di restauro cui don Amedeo sottopose Pompei dopo il 2° conflitto mondiale per restituire la città alla pubblica fruizione, il cantiere di Messa in Sicurezza delle regiones IV, V e IX ha assunto come prioritario l'obiettivo di ripristino del basolato stradale. Prima dello spostamento fisico dei basoli, si è verificata la posizione mediante sagome in cartone realizzate in scala 1:1, considerando la guida costituita dai solchi carrai.

L'operazione di ripristino è stata preceduta da un'attività virtuale, rappresentata dal disegno in scala 1:10 dei basoli; da qui il basolato è stato riposizionato virtualmente in planimetria, e, infine, documentato graficamente e fotograficamente. Asportate le sagome di cartone, si è proceduto nello scavo della strada al fine di raggiungere l'antico sottofondo in cui erano inseriti i basoli. Tale operazione ha consentito d'individuare una porzione del cratere della bomba, esteso in direzione nord-sud per circa 3 metri.

La complessa attività di spostamento e ricollocazione delle pietre antiche è stata condotta mediante l'impiego di un argano a mano, realizzato su una struttura di tubi innocenti. Grazie a questo semplice e al contempo funzionale macchinario ogni basolo è stato sollevato, condotto nel punto in cui andava collocato, manovrato fino a fargli assumere il giusto orientamento e posizionato, fino al ripristino della pavimentazione basolata antica e alla restituzione alla percorribilità turistica.

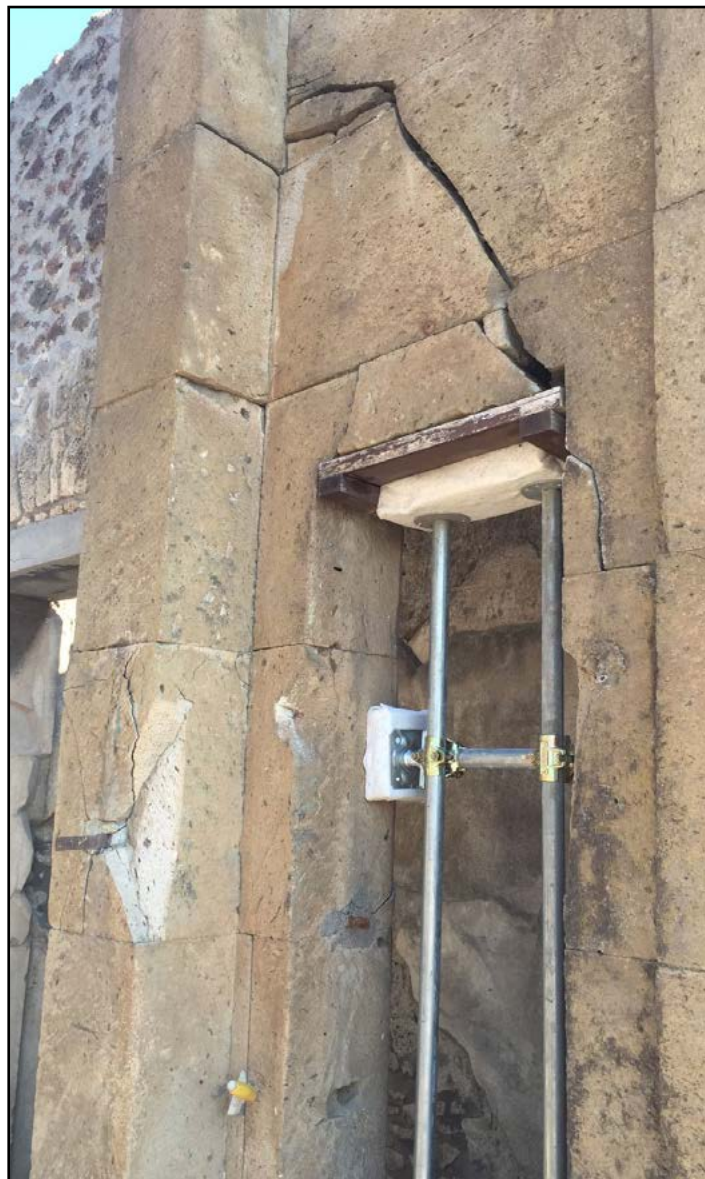
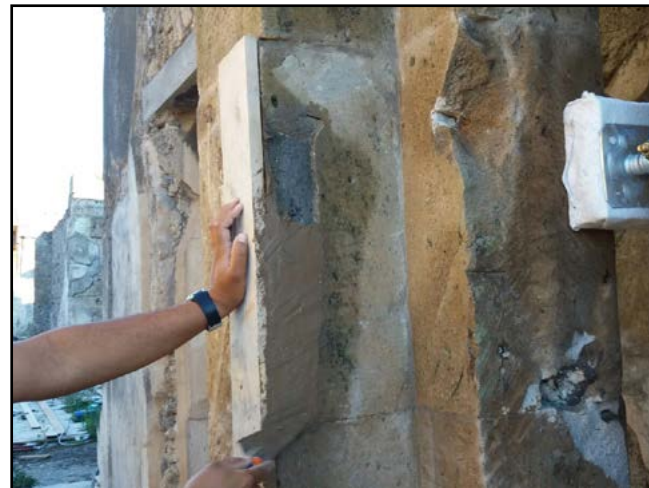
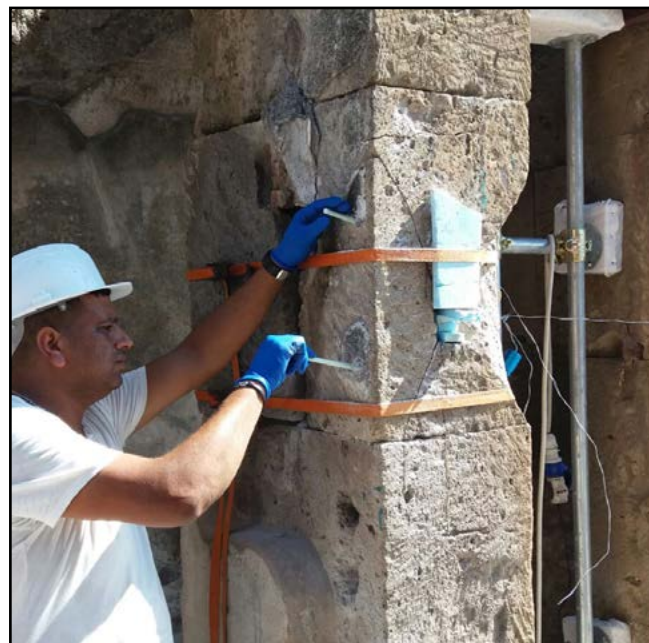
pre opera

Sui blocchi isodomi in tufo campano presenti negli apparecchi murari sono state rilevate varie tipologie di degrado, dovute a processi che ne hanno modificato l'aspetto morfologico ed estetico:

- microtraumi subiti durante la lavorazione;
- sforzi eccessivi cui è stato sottoposto il materiale in opera;
- asportazione superficiale per azione del vento;
- effetti dovuti all'irraggiamento diretto che ha innescato reazioni chimiche di ossidazione;
- variazioni termiche che hanno innescato tensioni meccaniche creando sgretolamenti, scagliature, esfoliazioni e rigonfiamenti;
- azione dell'acqua con fenomeni di infiltrazione (con conseguenti dilavamenti, efflorescenze e alveolizzazioni) e di solubilizzazione.

La messa in sicurezza non ha riguardato gli aspetti relativi al degrado superficiale, concentrandosi invece sugli aspetti di degrado strettamente legati ad un possibile risvolto di dissesto statico. Si è proceduto, pertanto, con:

- sarcitura delle lesioni con malta;
- riadesione di frammenti distaccati o in pericolo di caduta con iniezioni di malta o, per le situazioni più critiche, con inserimento di perni;
- ricostruzione di porzioni mancanti con un impasto di calce, pozzolana e polvere di tufo.

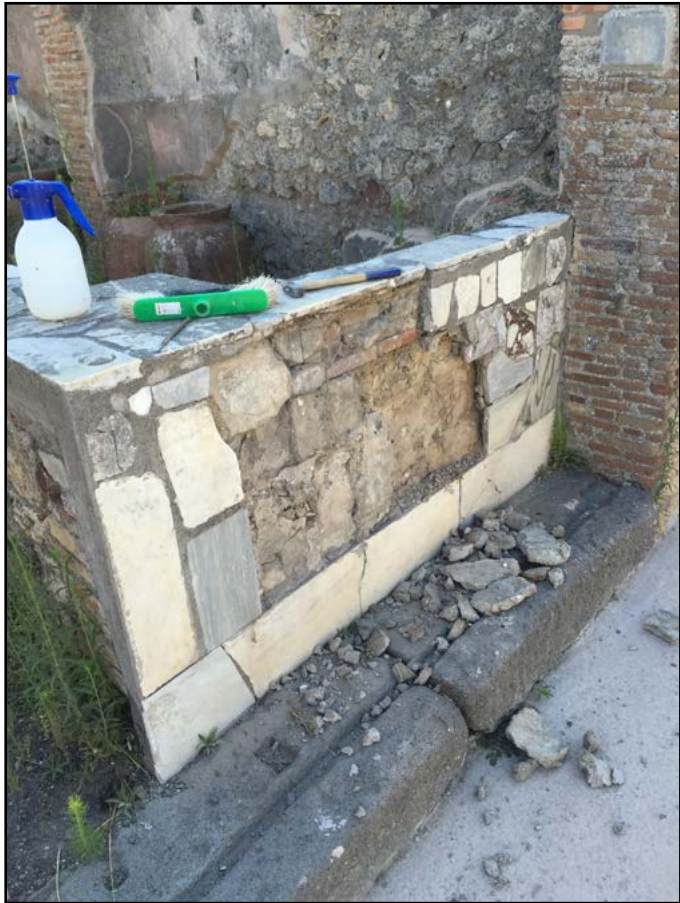
pre opera

La maggior parte dei banconi che affacciano sui percorsi presentavano disgregazione dei giunti di malta nelle parti in muratura, avanzati livelli di degrado di tipo biologico e il distacco di numerose porzioni di rivestimento. L'intervento ha inteso ristabilire una condizione di sicurezza per evitare perdite di materiale.

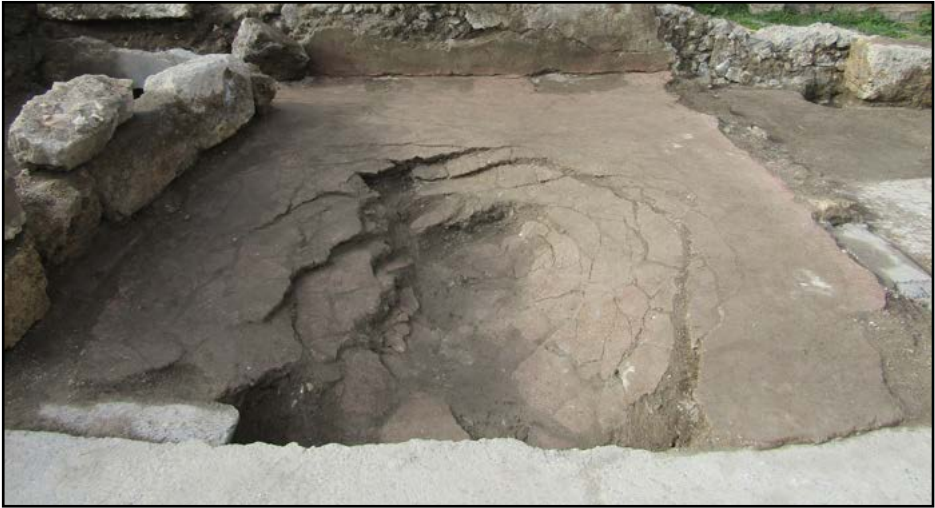
pre opera

Alcune pavimentazioni versavano in uno stato di degrado tale da necessitare interventi di integrazione al fine di stabilizzarne lo stato ed evitare la perdita di porzioni. Per quanto riguarda gli apparati pavimentali portati alla luce nell'isola 3 della Regio IX, si è proceduto con un'approfondita pulizia dai residui di terreno e con un trattamento biocida. Uno degli ambienti al civico 22 presentava un notevole sprofondamento: in questo caso si è provveduto alla messa in sicurezza delle porzioni instabili e al livellamento della quota pavimentale.

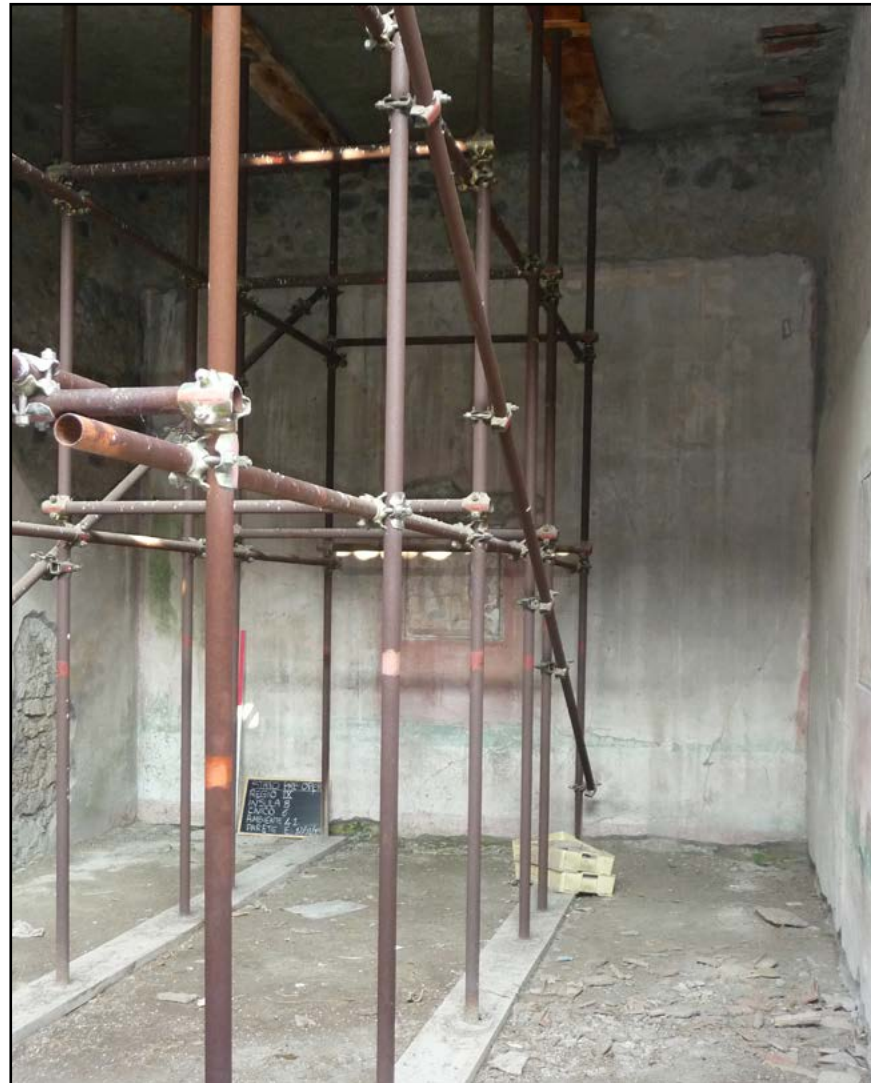
pre opera

Il degrado di alcune coperture esistenti era talmente avanzato da non consentire la messa in sicurezza del bene senza ricorrere alla loro sostituzione.

Le strutture in cemento armato presentavano evidenti segni di infiltrazioni, con armature fortemente corrose e distacchi di coopri ferro; in quelle in legno invece si rilevavano travi ammalorate, lesioni in corrispondenza degli appoggi o eccessiva deformazione perchè sottodimensionate.
