**Grande Progetto Pompei**

**MESSA IN SICUREZZA  
DELLE REGIONES IV, V E IX**

**SOPRINTENDENZA POMPEI**

7 dicembre 2016

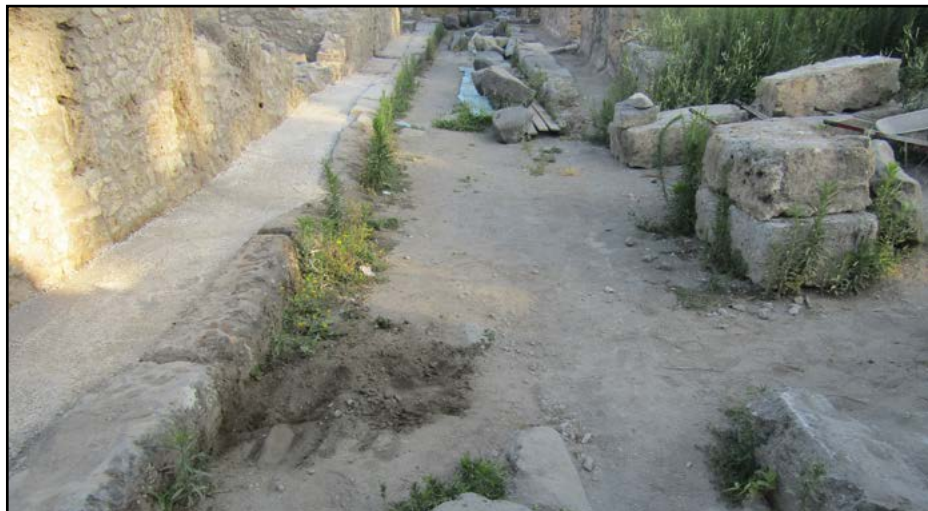
Il Vicolo di Tesmo, nel tratto contiguo all'impianto commerciale di recente esplorazione, IX 3, 21, risultava profondamente alterato. La causa va ricercata nel bombardamento dell'agosto - settembre del 1943 da parte del Comando Aereo Mediterraneo degli anglo-americani, giustificato dalla presenza di un comando tedesco che alloggiava presso Porta Marina. Non meno di 150 bombe, a detta di Amedeo Maiuri, allora Soprintendente degli scavi di Pompei. Nel caso specifico l'ordigno bellico aveva colpito il tratto viario, che per circa 10 m. risultava privo dell'antica pavimentazione, e parte del fronte occidentale dell'insula 5 della regio IX; i basoli, proiettati anche a notevole distanza, erano accumulati lungo i marciapiedi. In ritardo, si potrebbe dire, rispetto alla profonda opera di restauro cui don Amedeo sottopose Pompei dopo il 2° conflitto mondiale per restituire la città alla pubblica fruizione, il cantiere di Messa in Sicurezza delle regiones IV, V e IX ha assunto come prioritario l'obiettivo di ripristino del basolato stradale. Prima dello spostamento fisico dei basoli, si è verificata la posizione mediante sagome in cartone realizzate in scala 1:1, considerando la guida costituita dai solchi carrai.

L'operazione di ripristino è stata preceduta da un'attività virtuale, rappresentata dal disegno in scala 1:10 dei basoli; da qui il basolato è stato riposizionato virtualmente in planimetria, e, infine, documentato graficamente e fotograficamente. Asportate le sagome di cartone, si è proceduto nello scavo della strada al fine di raggiungere l'antico sottofondo in cui erano inseriti i basoli. Tale operazione ha consentito d'individuare una porzione del cratere della bomba, esteso in direzione nord-sud per circa 3 metri.

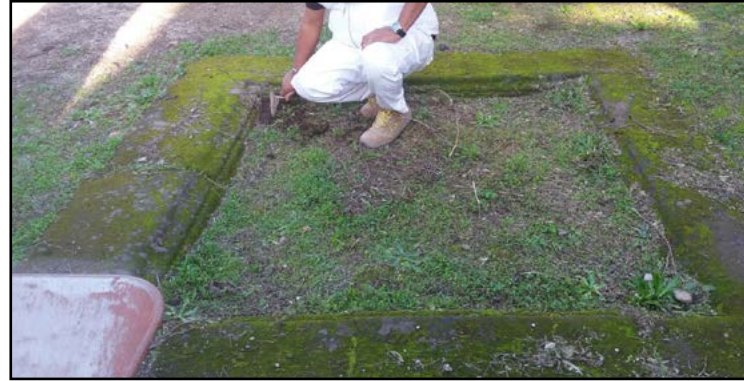
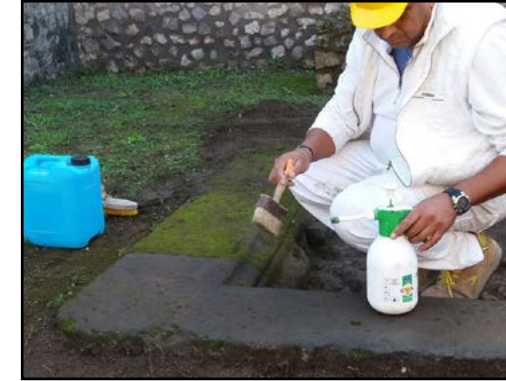
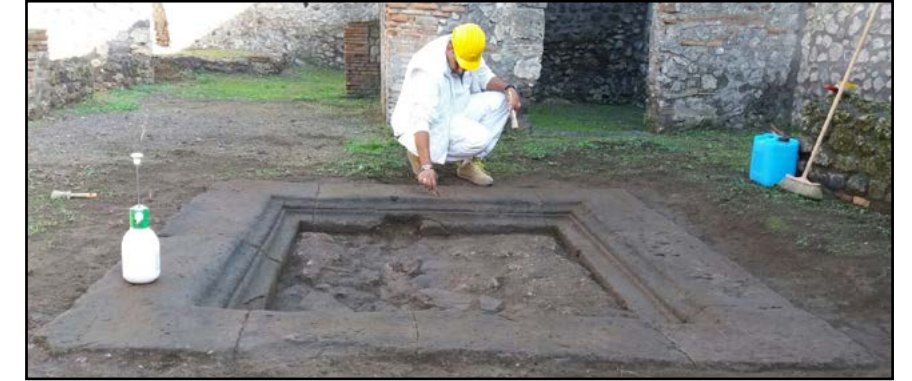
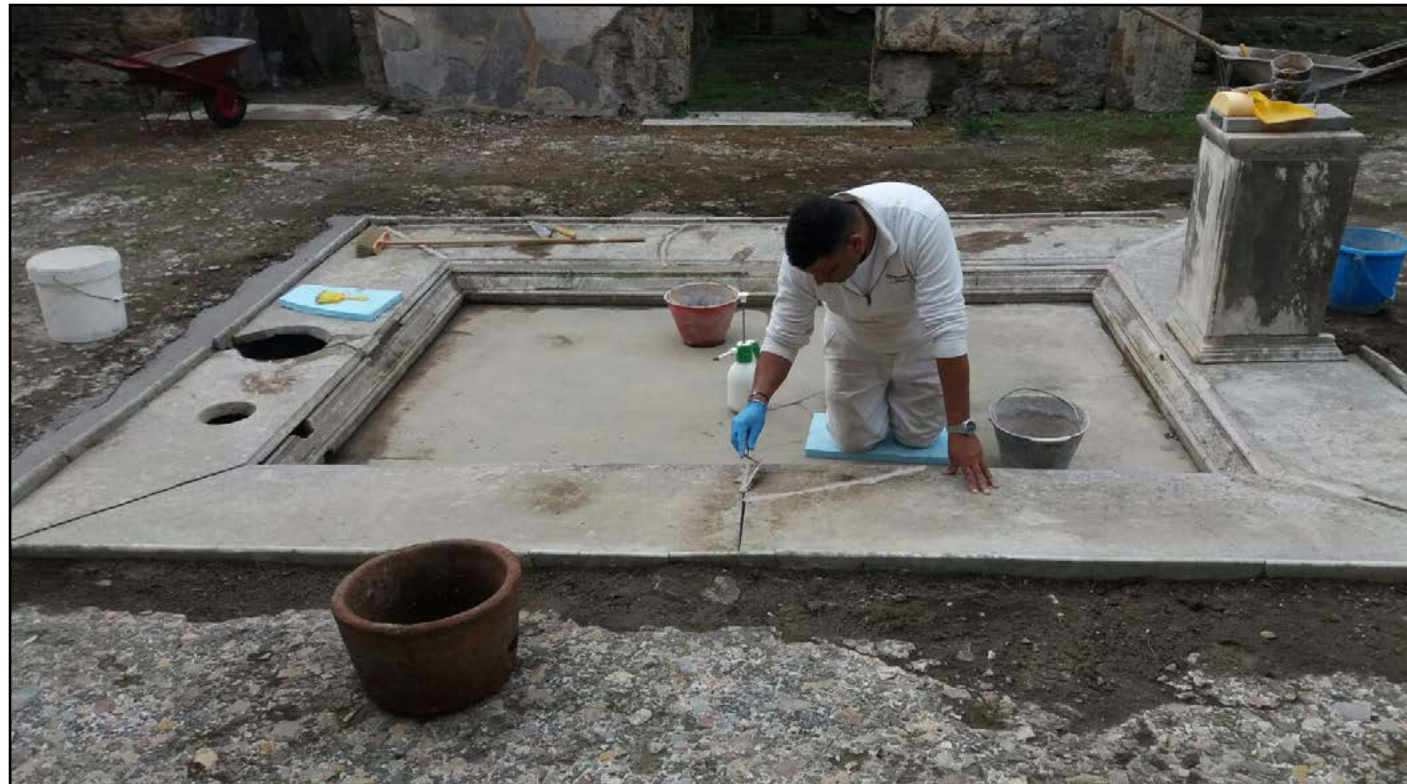
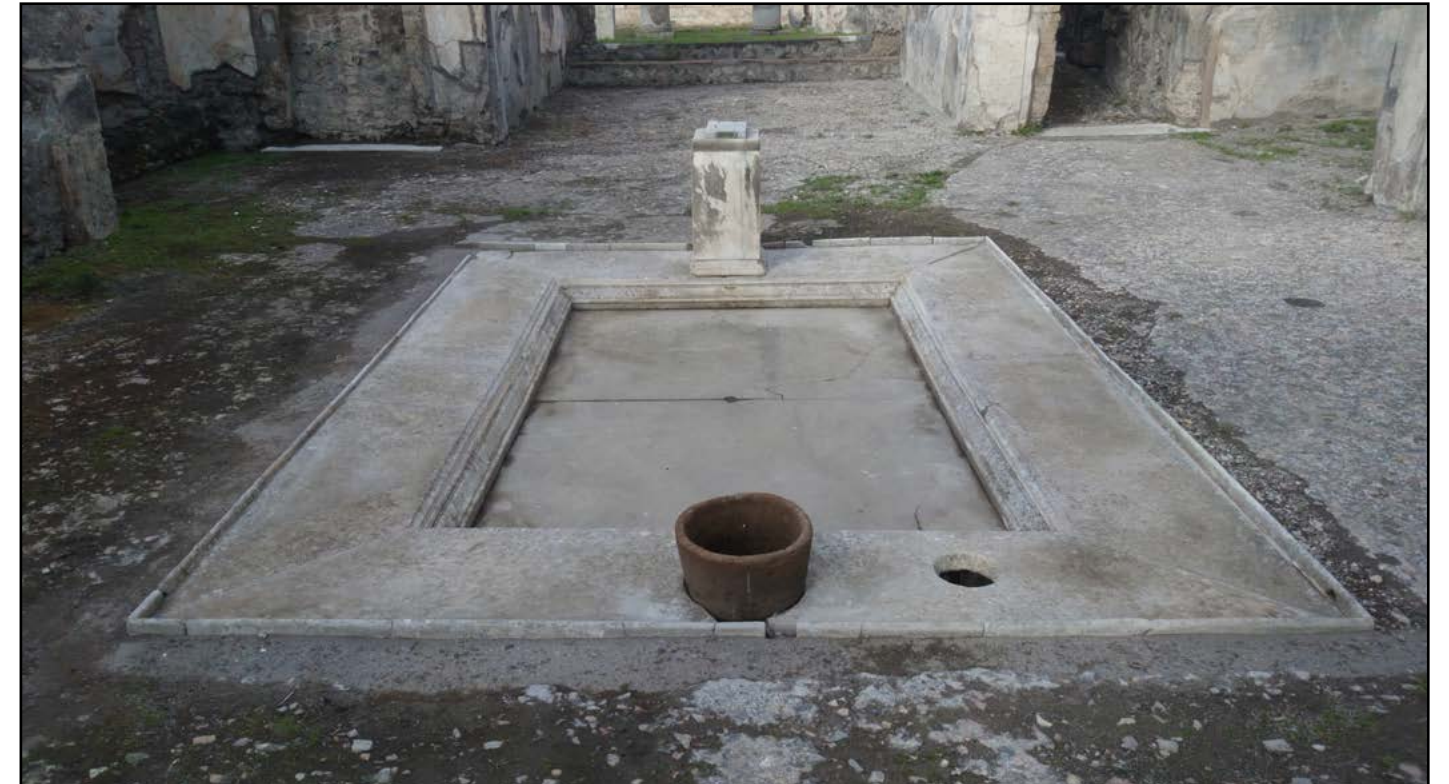
## Restauro degli *impluvia*

Nell'ambito del progetto si è ritenuto fondamentale valorizzare anche le viste all'interno delle domus che si affacciano sulle strade.

Un'attenzione particolare è stata quindi riservata agli atri e ai relativi impluvi, sia in marmo che in pietra: si è proceduto con una approfondita pulizia dal terreno, un trattamento per contrastare il degrado di tipo biologico, la stuccatura delle fratture e la riadesione di porzioni distaccate.

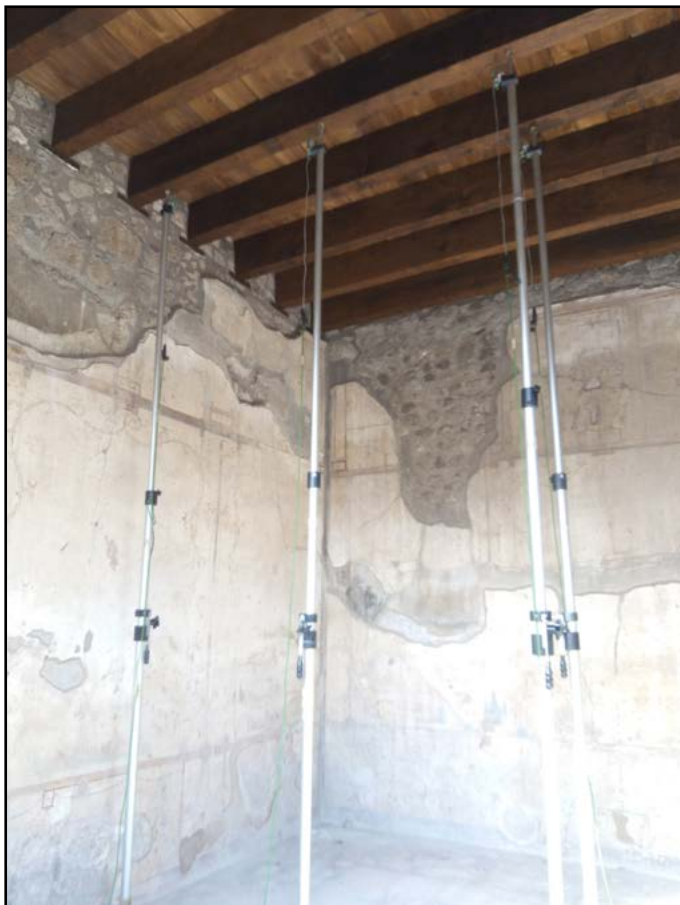
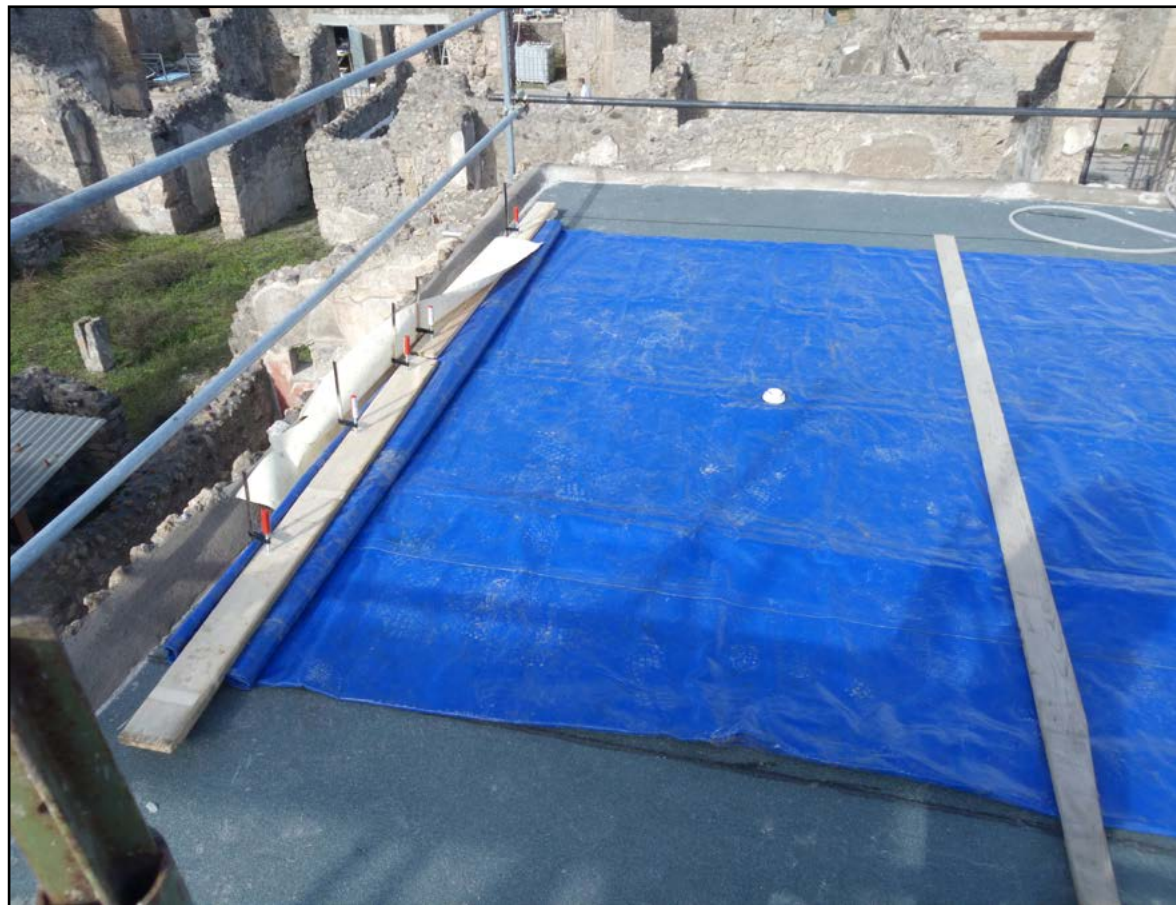
## Prova di carico su solaio piano

La prova di collaudo è stata eseguita mediante l'applicazione di un carico distribuito tramite l'utilizzo di un materassino gonfiabile ad acqua, attraverso steps successivi di carico e scarico. All'intradosso del solaio sono stati installati 5 sensori potenziometrici su aste telescopiche in corrispondenza dell'area di impronta del carico, al fine di monitorare gli abbassamenti.

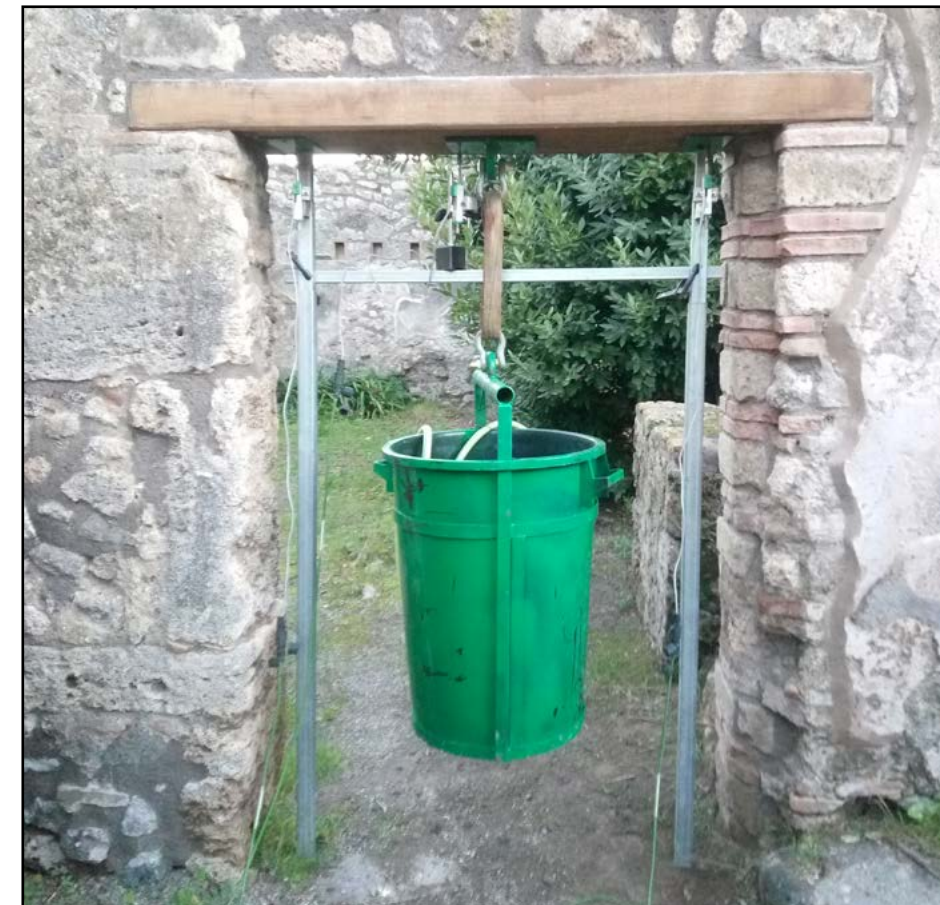
## Prova di carico su nuovo architrave

Le prestazioni dei nuovi architravi sono state verificate attraverso l'applicazione in mezzera di un carico sospeso, costituito da un contenitore tarato riempito con acqua.

La prova è stata effettuata tramite diversi steps di carico fino al raggiungimento del carico massimo; per ogni fase sono stati monitorati gli abbassamenti per mezzo di sensori potenziometrici installati in corrispondenza della mezzera e degli appoggi dell'architrave.

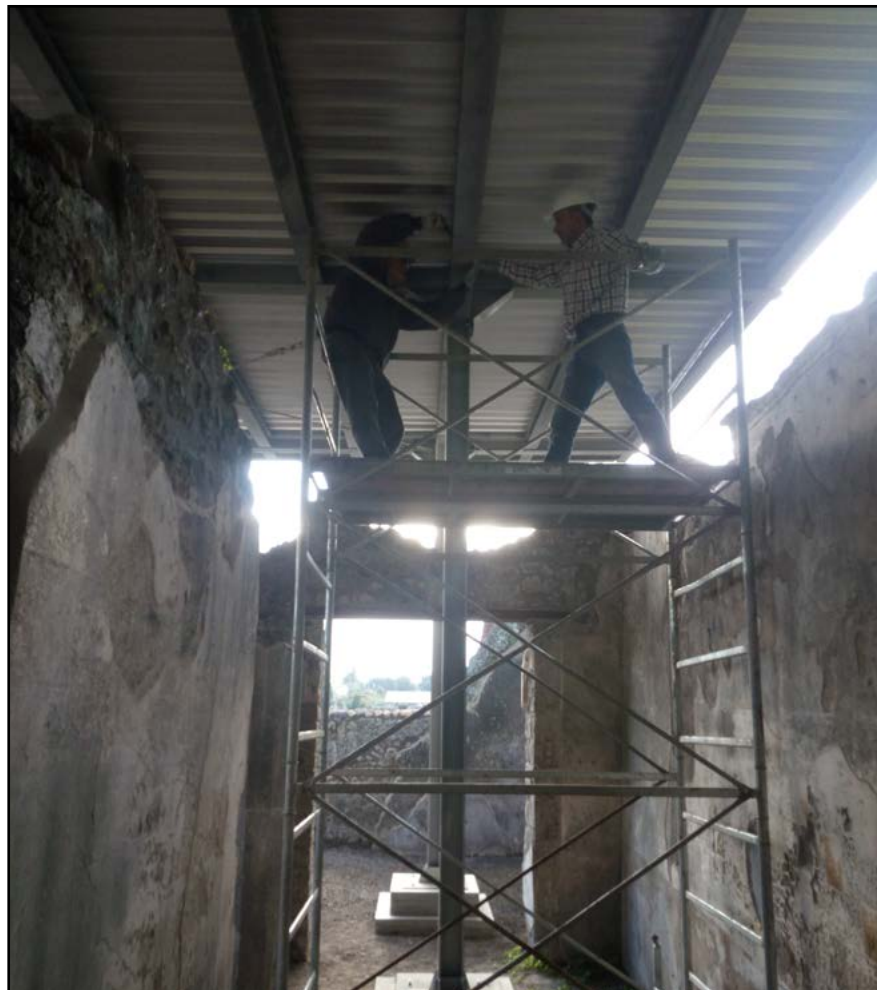
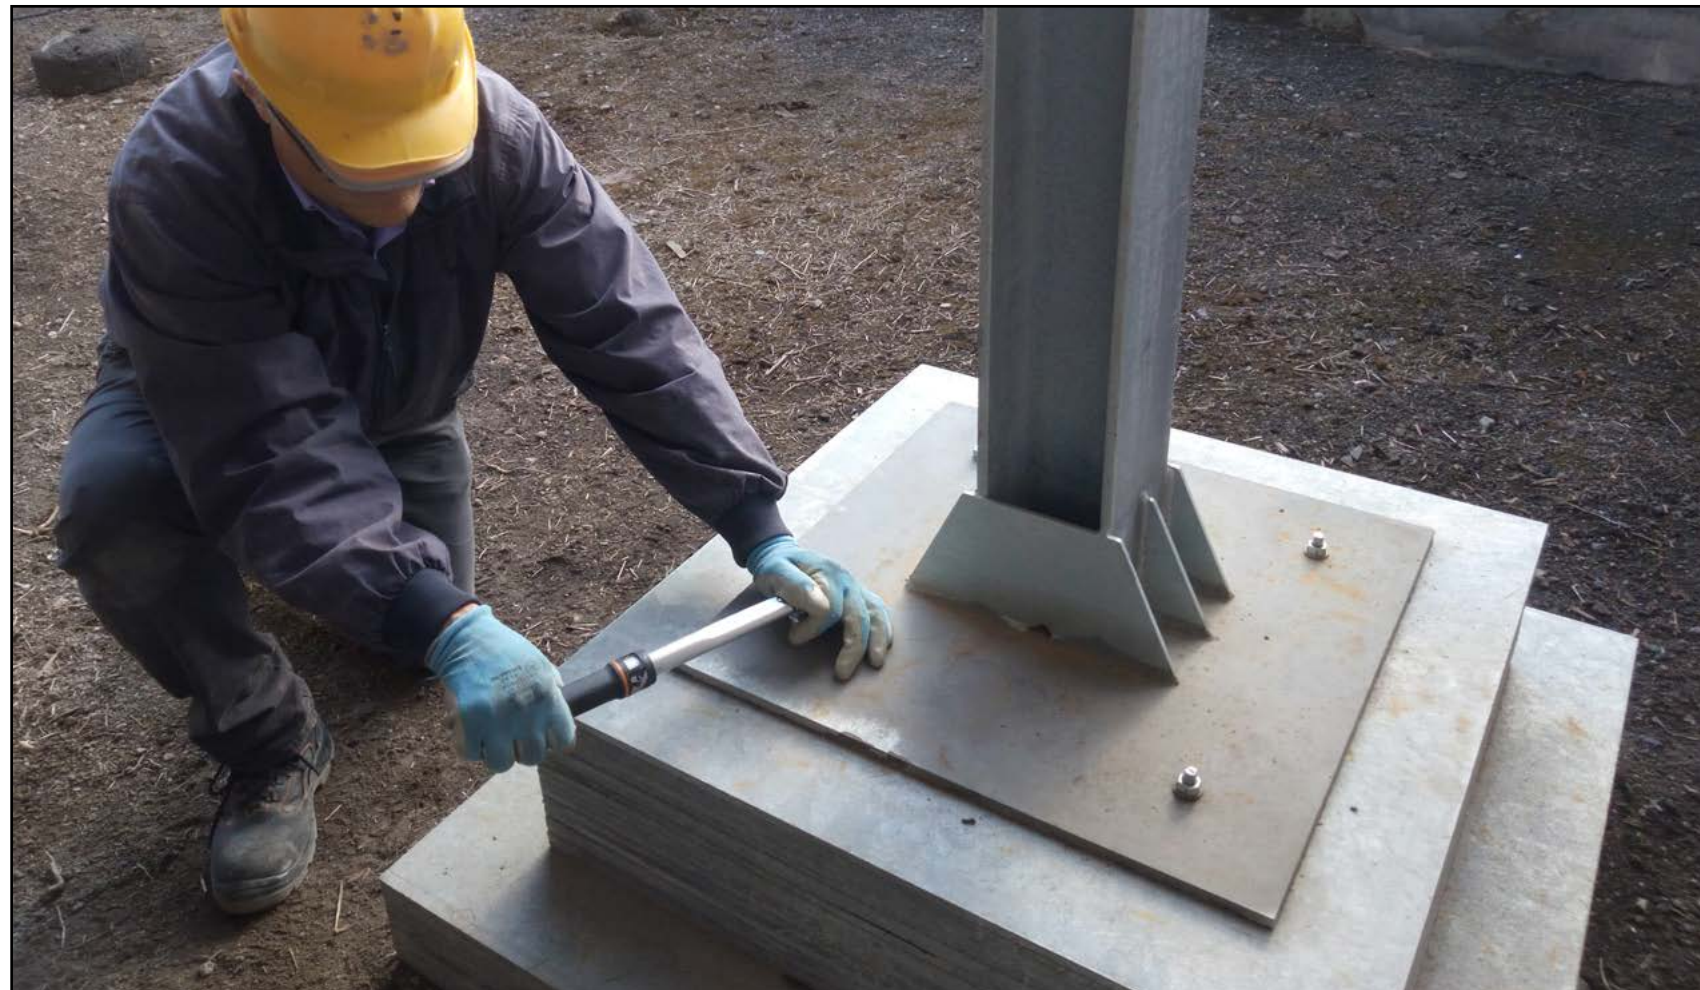
## Prova di serraggio sui bulloni della carpenteria metallica

Per garantire il perfetto funzionamento di una unione bullonata i bulloni di ogni classe devono essere adeguatamente serrati al fine di evitare eventuali movimenti anomali relativi e lo snervamento o la rottura della vite. La prova di serraggio è stata effettuata seguendo le prescrizioni della norma EN1090-2: con una chiave dinamometrica si è verificato che la coppia torcente necessaria per far ruotare ulteriormente di 10° il dado non fosse inferiore ai limiti prescritti.
